## 1. 今回の事故の概要について

■事故発生日時：2019年2月3日午前9時50分ごろ

■場所：恵那市笠置町毛呂窪の山林

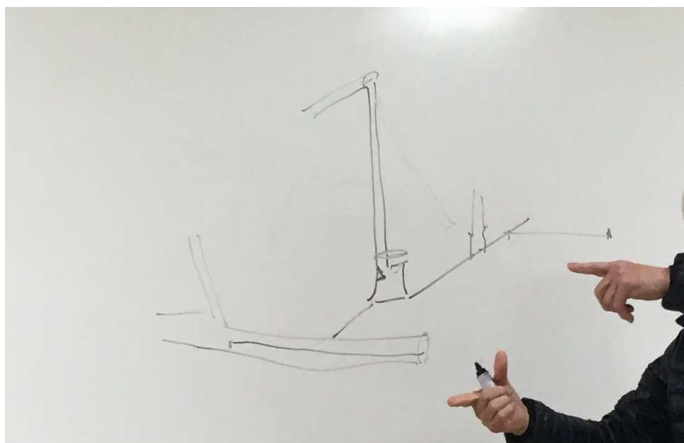
- ・山主さんを含め3人で薪づくりのために作業。
- ・現場に入って一本目の伐倒で、伐倒は被災者1人で作業していた。
- ・谷側へ大きく傾く強度の偏心木であったが、「追いヅル伐り」ではなく、通常の追い口伐りを選択していた。
- ・径が大きかったため覗きこむような体勢で伐っていた時に、突然幹が縦に裂け、裂けた木が首より上に跳ねあがって激突したと推測される。
- ・樹種はアベマキ。高さ約30m 株元直径55センチ

南側斜面谷側へ大きく枝を張った強度の**偏心木**であったが、下記の**注意・認識不足**が推測される。

- ① バーバーチェア現象（幹の裂け上がり）が起こることへの認識不足
- ② 樹種（針葉樹含む）による特性の違いに対する認識不足
- ③ 受け口が小さい。裂け防止（幹にワイヤーを巻き付ける等）が不十分。
- ④ 「追いヅル伐り」等偏心木を伐倒するのに必要な技術がなかった、もしくは選択しなかった
- ⑤ 作業場所・退避場所の整備と確保がなされていなかった

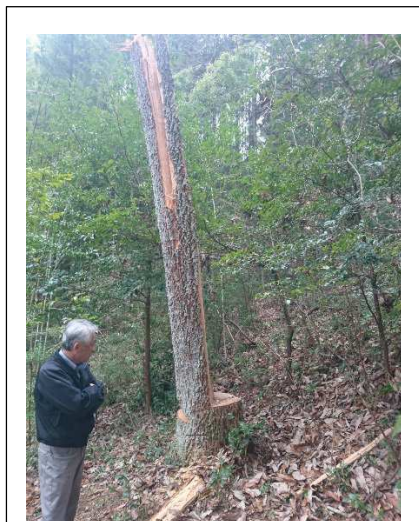
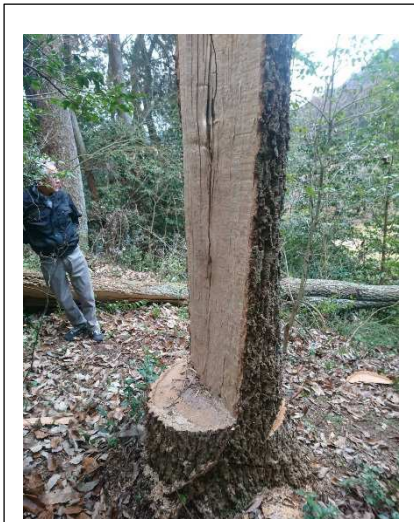
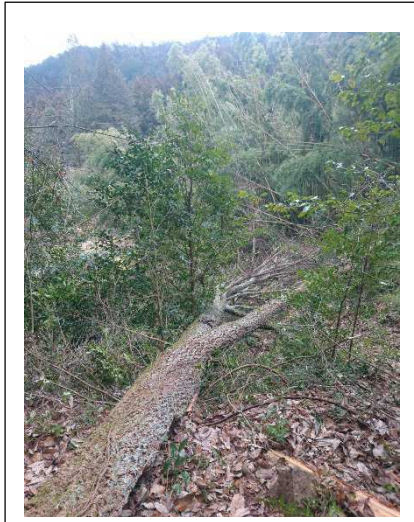
「バーバーチェアとは、追い口を切っている最中に、ツルの後ろから上に向かって幹が裂け上がること」（『伐木造材術』ジェフ・ジェプソン著、94頁）

床屋（バーバー）の椅子（チェア）のように、背もたれがカタンと倒れることを模した表現。
